Kildevurderinger, oppfølging og tiltak, samt eksempler

Oslo 30. oktober 2017

Multiconsult v/ Siri Greiff

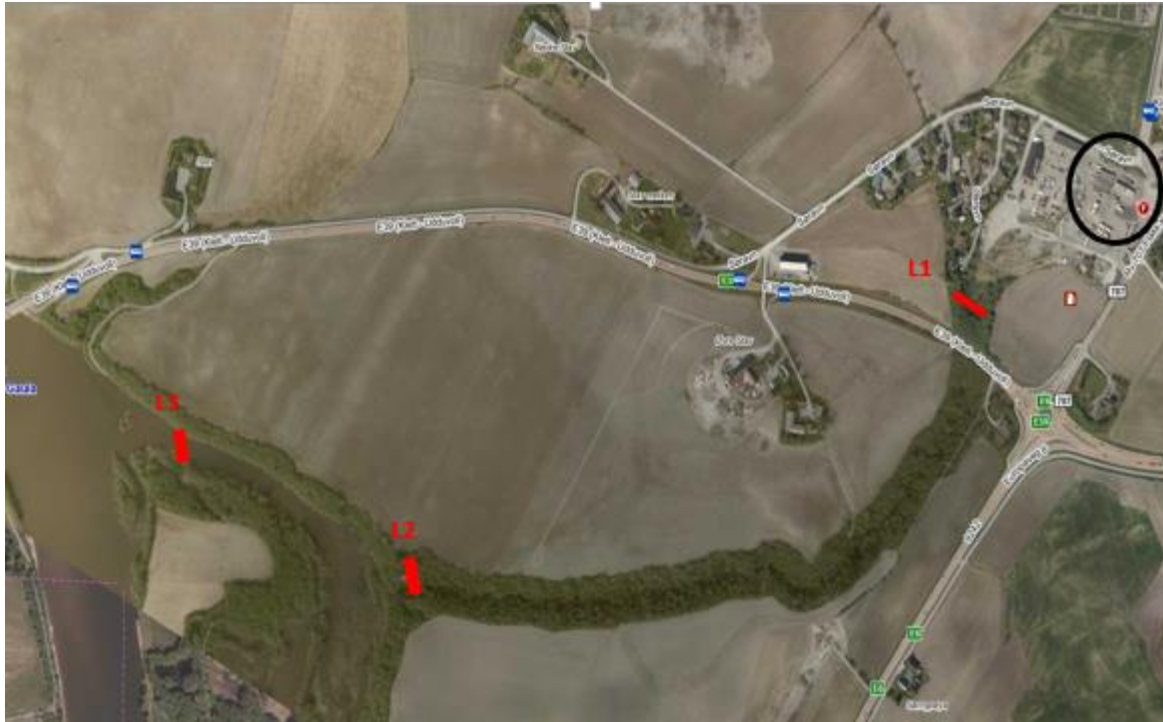
Lenser ble etablert i tre punkter for å hindre spredning til Gaula

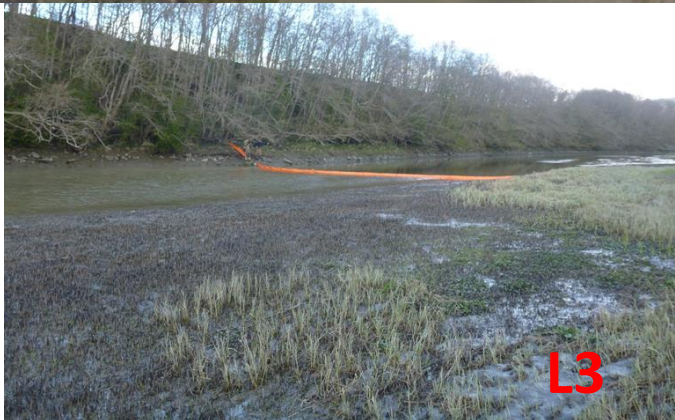
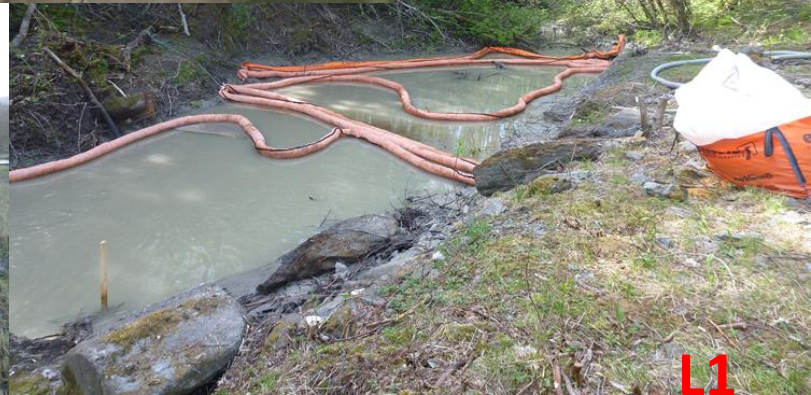
Fri fase i tankgropa

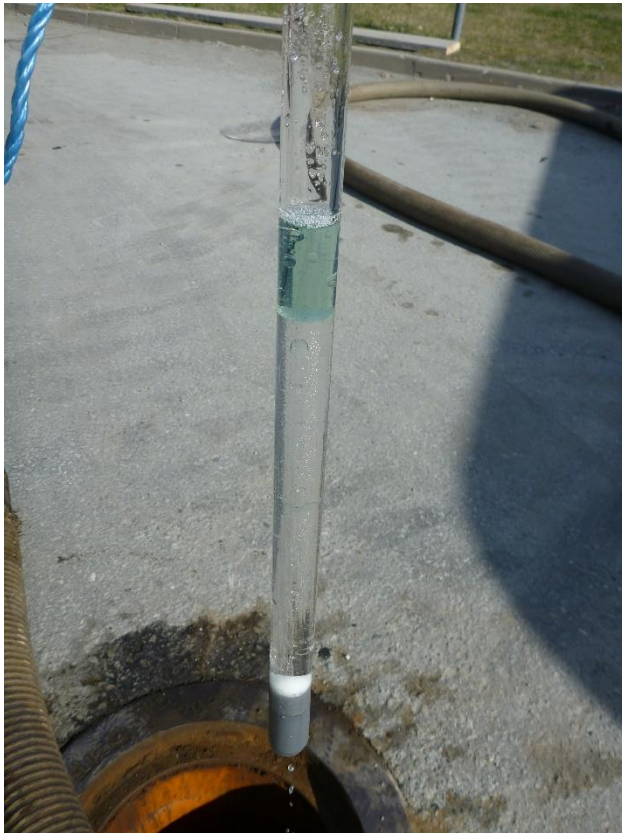
Etablering av mobil oljeutskiller og oppsamlingsystem på overvannsnett

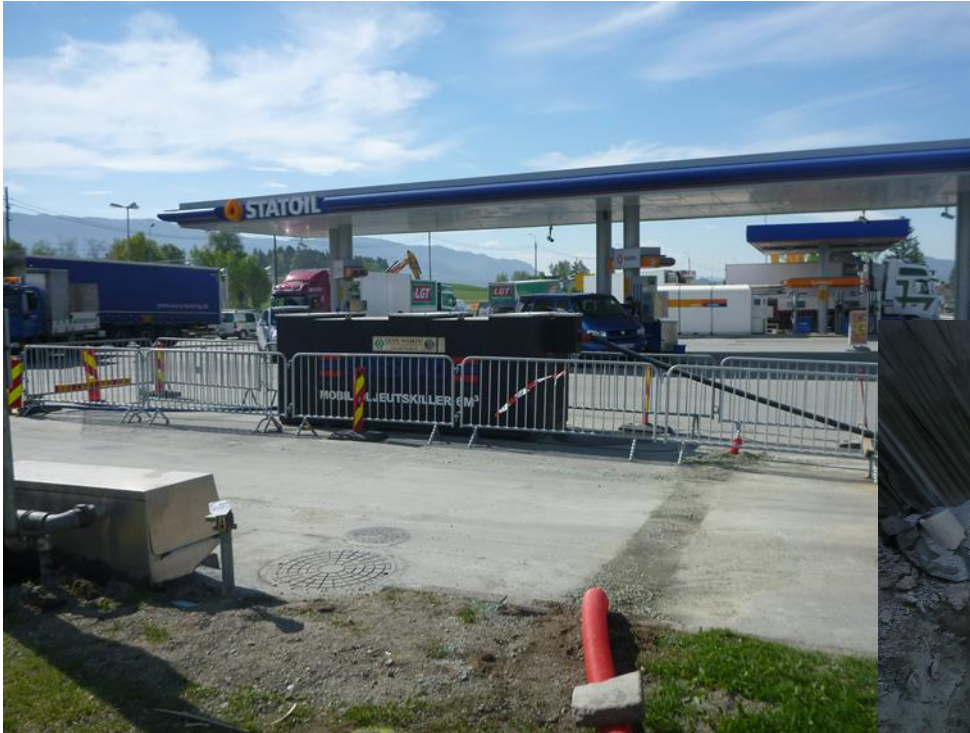
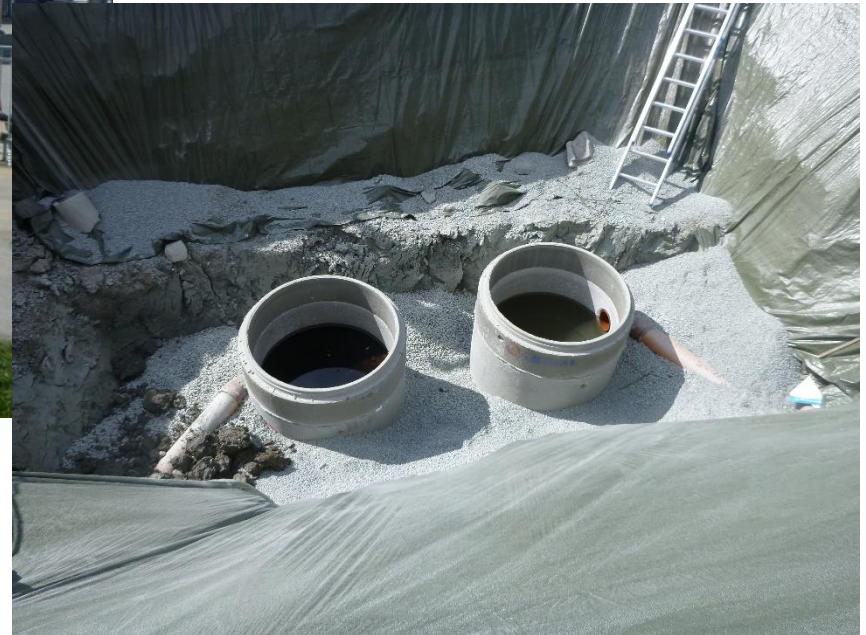
Etablering av brønner for å hindre tilsig av fri fase til Sørå

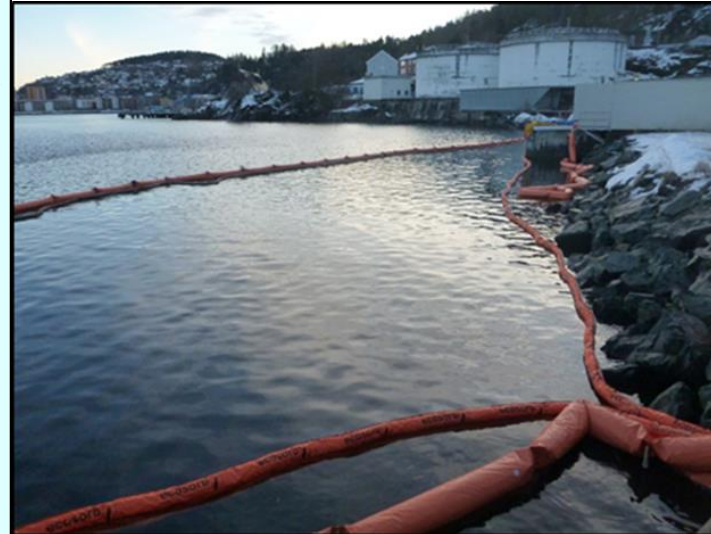
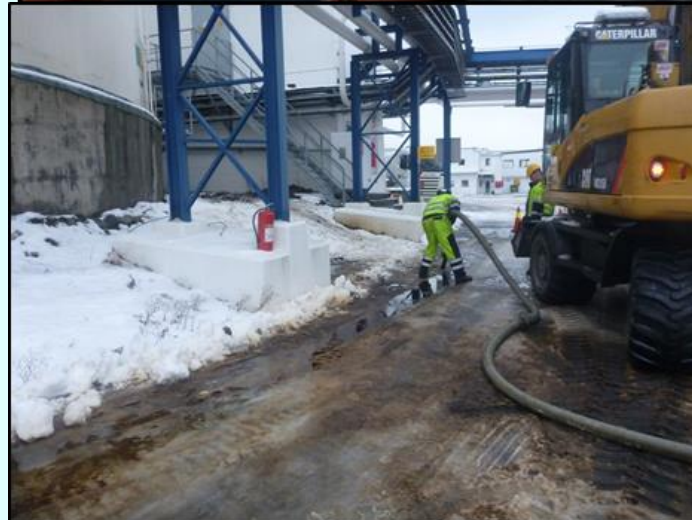
Etablering av lenser - strakstiltak

Oppsuging av
fri fase av
godkjent
firma

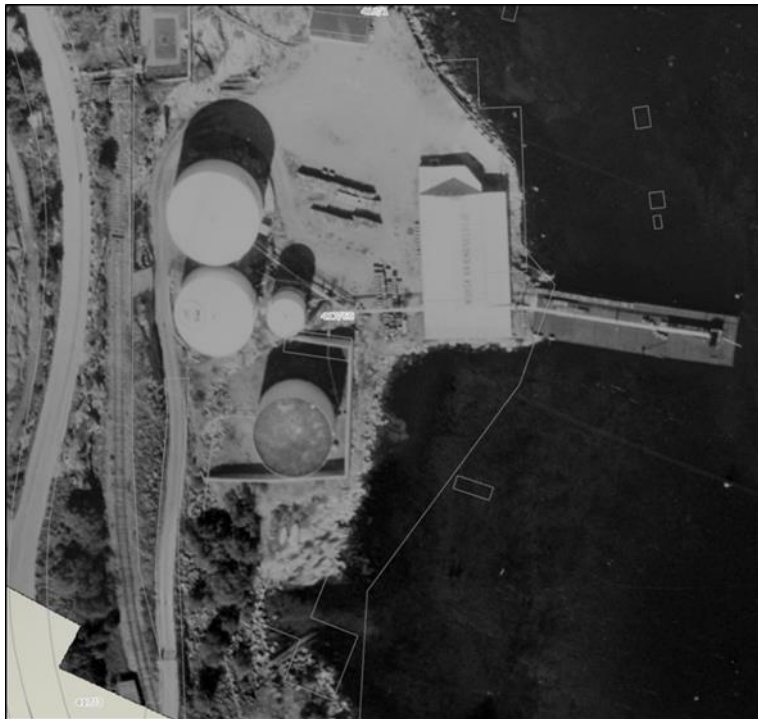
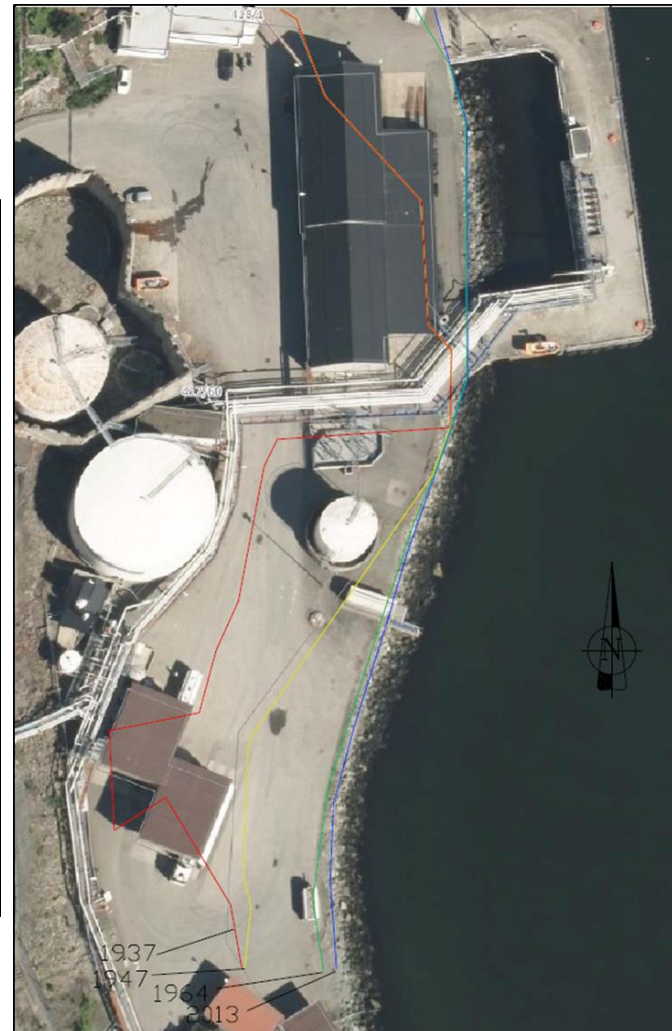
Historiske flyfoto som viser utfylling av området

Rød – 1937
Gul -1947
Grønn -1964
Blå-2013
